住宅診断報告書

既存住宅状況調査 調査報告書

調査実施日	平成29年10月16日	時刻	13 : 30 ~ 16 : 30	作成日	平成29年10月23日
建物名称					様邸
調査依頼主	会社名・担当者				
調査立会者	会社名・担当者

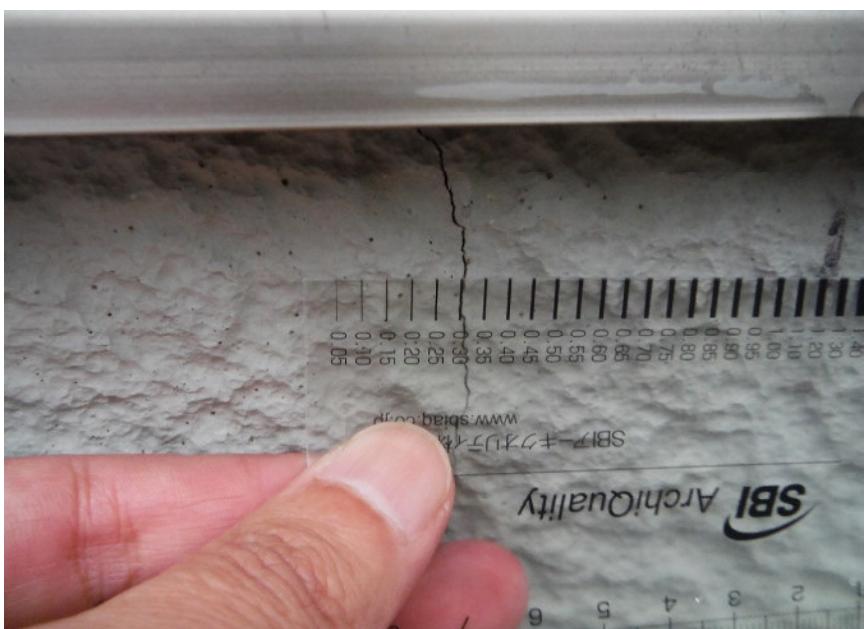
部位（木造（鉄骨造も含む））		劣化事象等（□有り ■無し □調査できなかった）□対象部位なし		
	<input type="checkbox"/> 全景 <input type="checkbox"/> 住棟名(共同住宅等の場合)			写真番号 3
構造	<input checked="" type="checkbox"/> 基礎 <input type="checkbox"/> 土台・床組 <input type="checkbox"/> 床 <input type="checkbox"/> 柱及び梁 <input type="checkbox"/> 外壁及び軒裏 <input type="checkbox"/> バルコニー及び共用廊下 <input type="checkbox"/> 内壁 <input type="checkbox"/> 天井 <input type="checkbox"/> 小屋組（下屋部分を含む） <input type="checkbox"/> 蟻害 <input type="checkbox"/> 腐朽等 <input type="checkbox"/> 鉄筋探査 <input type="checkbox"/> コンクリート圧縮強度

雨水	<input type="checkbox"/> 外壁 <input type="checkbox"/> 軒裏 <input type="checkbox"/> バルコニー及び共用廊下 <input type="checkbox"/> 内壁 <input type="checkbox"/> 天井 <input type="checkbox"/> 小屋組 <input type="checkbox"/> 屋根			
	<input type="checkbox"/> 給水・給湯管 <input type="checkbox"/> 排水管 <input type="checkbox"/> 換気ダクト <input type="checkbox"/> 給排水・電気・ガス設備	備考	<ul style="list-style-type: none"> ヘアークラック（最大0.3mm）が確認されました。 構造的には、特に問題ない範囲と思われます。

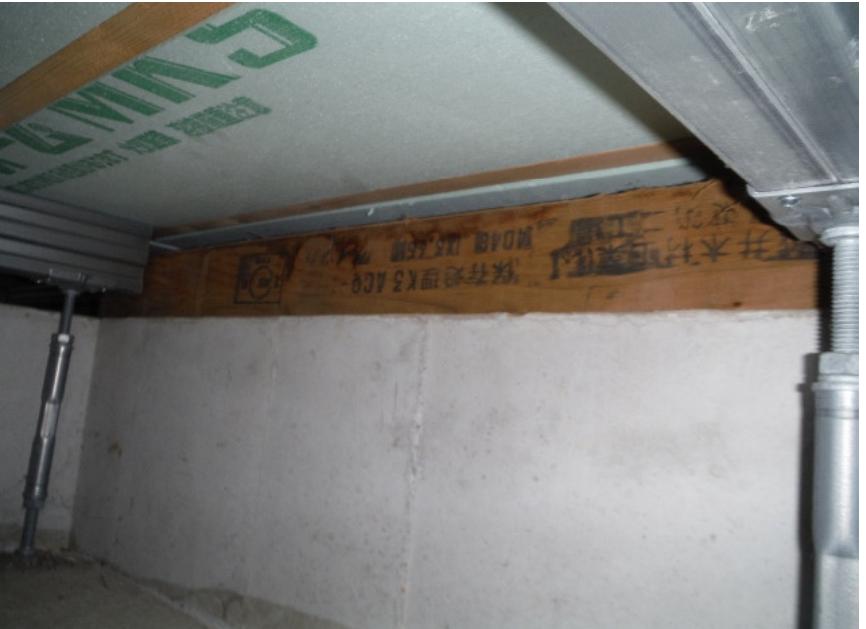
部位（木造（鉄骨造も含む））		劣化事象等（□有り ■無し □調査できなかった）□対象部位なし		
	<input type="checkbox"/> 全景 <input type="checkbox"/> 住棟名(共同住宅等の場合)			写真番号 4
構造	<input checked="" type="checkbox"/> 土台・床組 <input type="checkbox"/> 基礎 <input type="checkbox"/> 床 <input type="checkbox"/> 柱及び梁 <input type="checkbox"/> 外壁及び軒裏 <input type="checkbox"/> バルコニー及び共用廊下 <input type="checkbox"/> 内壁 <input type="checkbox"/> 天井 <input type="checkbox"/> 小屋組（下屋部分を含む） <input type="checkbox"/> 蟻害 <input type="checkbox"/> 腐朽等 <input type="checkbox"/> 鉄筋探査 <input type="checkbox"/> コンクリート圧縮強度

雨水	<input type="checkbox"/> 外壁 <input type="checkbox"/> 軒裏 <input type="checkbox"/> バルコニー及び共用廊下 <input type="checkbox"/> 内壁 <input type="checkbox"/> 天井 <input type="checkbox"/> 小屋組 <input type="checkbox"/> 屋根			
	<input type="checkbox"/> 給水・給湯管 <input type="checkbox"/> 排水管 <input type="checkbox"/> 換気ダクト <input type="checkbox"/> 給排水・電気・ガス設備	備考	<ul style="list-style-type: none"> 一部玄関周りに木製土台が廻っています。 割れや劣化等は見られませんでした。

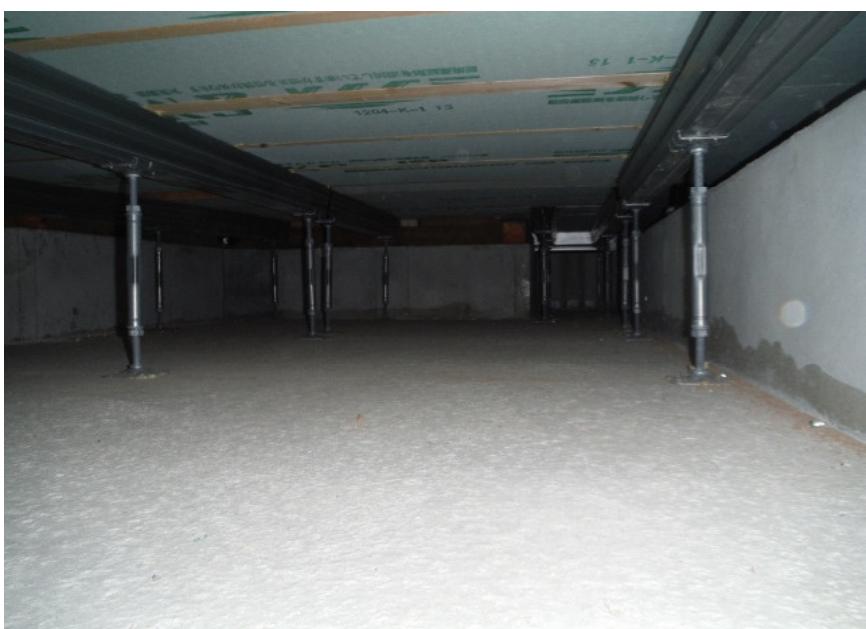
部位（木造（鉄骨造も含む））		劣化事象等（□有り ■無し □調査できなかった）□対象部位なし		
	<input type="checkbox"/> 全景 <input type="checkbox"/> 住棟名(共同住宅等の場合)			写真番号 5
構造	<input type="checkbox"/> 基礎 ■土台・床組 <input type="checkbox"/> 床 <input type="checkbox"/> 柱及び梁 <input type="checkbox"/> 外壁及び軒裏 <input type="checkbox"/> バルコニー及び共用廊下 <input type="checkbox"/> 内壁 <input type="checkbox"/> 天井 <input type="checkbox"/> 小屋組（下屋部分を含む） <input type="checkbox"/> 蟻害 <input type="checkbox"/> 腐朽等 <input type="checkbox"/> 鉄筋探査 <input type="checkbox"/> コンクリート圧縮強度

雨水	<input type="checkbox"/> 外壁 <input type="checkbox"/> 軒裏 <input type="checkbox"/> バルコニー及び共用廊下 <input type="checkbox"/> 内壁 <input type="checkbox"/> 天井 <input type="checkbox"/> 小屋組 <input type="checkbox"/> 屋根			
	<input type="checkbox"/> 給水・給湯管 <input type="checkbox"/> 排水管 <input type="checkbox"/> 換気ダクト <input type="checkbox"/> 給排水・電気・ガス設備	備考	• 床下は防湿コンクリートが打たれてます。 特に湿気等は気になりませんでした。	
部位（木造（鉄骨造も含む））		劣化事象等（□有り ■無し □調査できなかった）□対象部位なし

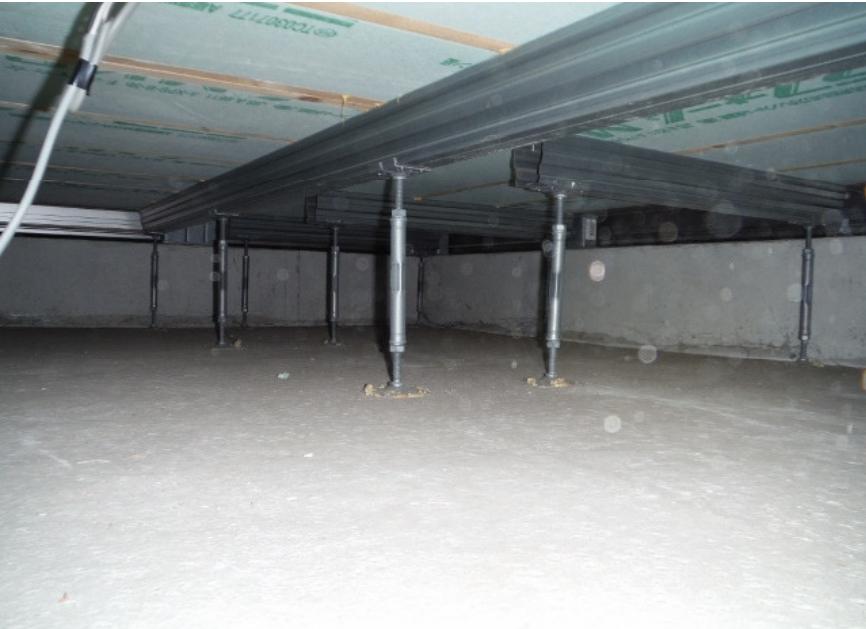
<input type="checkbox"/> 全景 <input type="checkbox"/> 住棟名(共同住宅等の場合)			写真番号 6
構造	<input type="checkbox"/> 基礎 ■土台・床組 <input type="checkbox"/> 床 <input type="checkbox"/> 柱及び梁 <input type="checkbox"/> 外壁及び軒裏 <input type="checkbox"/> バルコニー及び共用廊下 <input type="checkbox"/> 内壁 <input type="checkbox"/> 天井 <input type="checkbox"/> 小屋組（下屋部分を含む） <input type="checkbox"/> 蟻害 <input type="checkbox"/> 腐朽等 <input type="checkbox"/> 鉄筋探査 <input type="checkbox"/> コンクリート圧縮強度

雨水	<input type="checkbox"/> 外壁 <input type="checkbox"/> 軒裏 <input type="checkbox"/> バルコニー及び共用廊下 <input type="checkbox"/> 内壁 <input type="checkbox"/> 天井 <input type="checkbox"/> 小屋組 <input type="checkbox"/> 屋根			
	<input type="checkbox"/> 給水・給湯管 <input type="checkbox"/> 排水管 <input type="checkbox"/> 換気ダクト <input type="checkbox"/> 給排水・電気・ガス設備	備考	• 鋼製床組み詰などは見られませんでした。

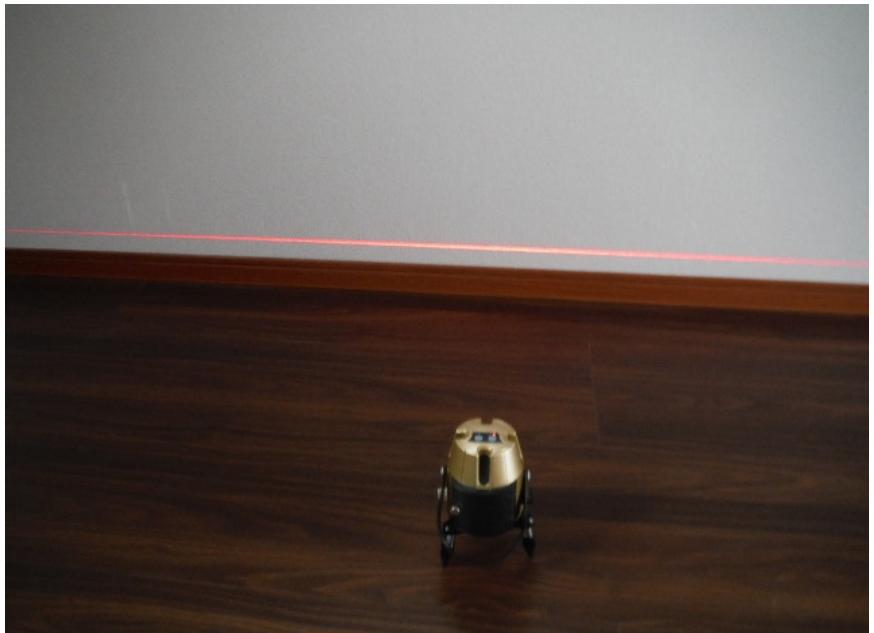
7
雨水	<input type="checkbox"/> 外壁 <input type="checkbox"/> 軒裏 <input type="checkbox"/> バルコニー及び共用廊下 <input type="checkbox"/> 内壁 <input type="checkbox"/> 天井 <input type="checkbox"/> 小屋組 <input type="checkbox"/> 屋根			
	<input type="checkbox"/> 給水・給湯管 <input type="checkbox"/> 排水管 <input type="checkbox"/> 換気ダクト <input type="checkbox"/> 給排水・電気・ガス設備	備考	<ul style="list-style-type: none"> レーザー水平器により床の傾斜を計測しました。 	
部位（木造（鉄骨造も含む））		劣化事象等（□有り ■無し □調査できなかった）□対象部位なし

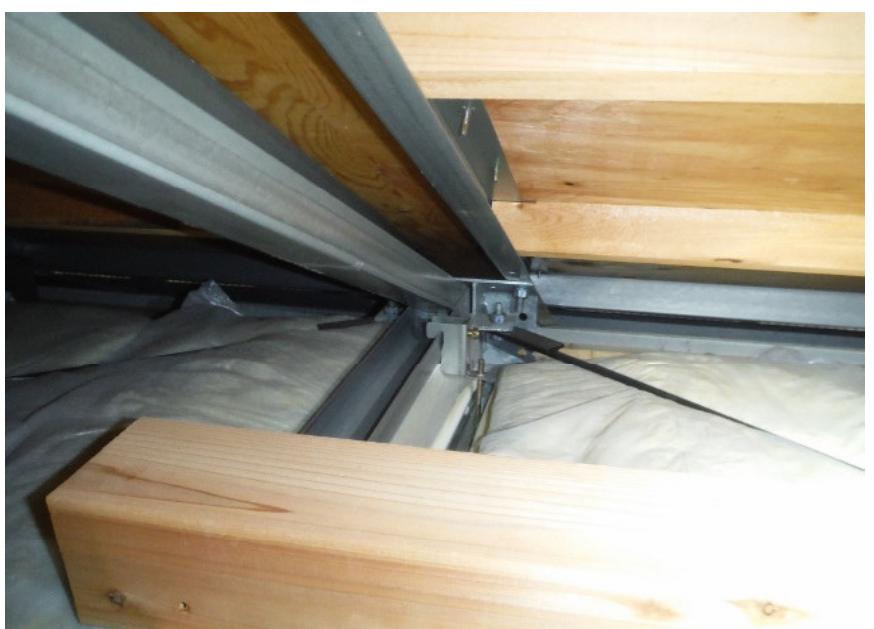
8
雨水	<input type="checkbox"/> 外壁 <input type="checkbox"/> 軒裏 <input type="checkbox"/> バルコニー及び共用廊下 <input type="checkbox"/> 内壁 <input type="checkbox"/> 天井 <input type="checkbox"/> 小屋組 <input type="checkbox"/> 屋根			
	<input type="checkbox"/> 給水・給湯管 <input type="checkbox"/> 排水管 <input type="checkbox"/> 換気ダクト <input type="checkbox"/> 給排水・電気・ガス設備	備考	<ul style="list-style-type: none"> 鋳などは見られませんでした。

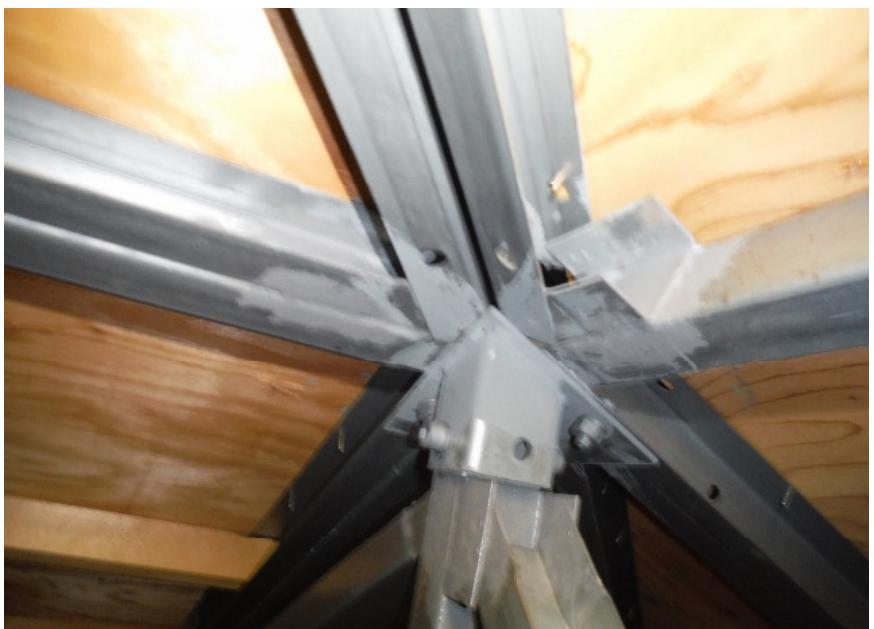
部位（木造（鉄骨造も含む））		劣化事象等（□有り ■無し □調査できなかった）□対象部位なし		
	<input type="checkbox"/> 全景 <input type="checkbox"/> 住棟名(共同住宅等の場合)			写真番号 9
構造	<input type="checkbox"/> 基礎 <input type="checkbox"/> 土台・床組 <input type="checkbox"/> 床 <input checked="" type="checkbox"/> 柱及び梁 <input type="checkbox"/> 外壁及び軒裏 <input type="checkbox"/> バルコニー及び共用廊下 <input type="checkbox"/> 内壁 <input type="checkbox"/> 天井 <input type="checkbox"/> 小屋組（下屋部分を含む） <input type="checkbox"/> 蟻害 <input type="checkbox"/> 腐朽等 <input type="checkbox"/> 鉄筋探査 <input type="checkbox"/> コンクリート圧縮強度

雨水	<input type="checkbox"/> 外壁 <input type="checkbox"/> 軒裏 <input type="checkbox"/> バルコニー及び共用廊下 <input type="checkbox"/> 内壁 <input type="checkbox"/> 天井 <input type="checkbox"/> 小屋組 <input type="checkbox"/> 屋根			
	<input type="checkbox"/> 給水・給湯管 <input type="checkbox"/> 排水管 <input type="checkbox"/> 換気ダクト <input type="checkbox"/> 給排水・電気・ガス設備	備考	• 鎌などは見られませんでした。

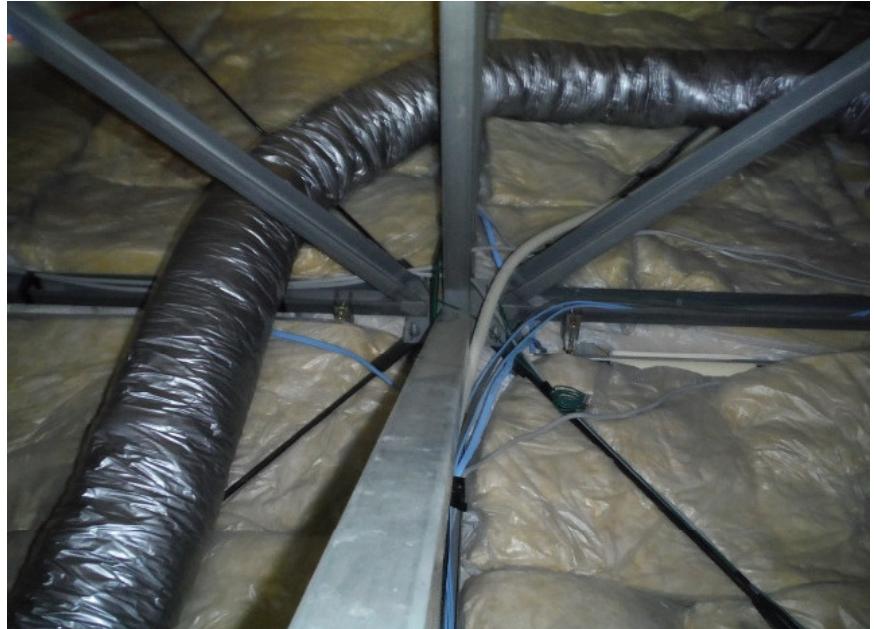
部位（木造（鉄骨造も含む））		劣化事象等（□有り ■無し □調査できなかった）□対象部位なし		
	<input type="checkbox"/> 全景 <input type="checkbox"/> 住棟名(共同住宅等の場合)			写真番号 10
構造	<input type="checkbox"/> 基礎 <input type="checkbox"/> 土台・床組 <input type="checkbox"/> 床 <input checked="" type="checkbox"/> 柱及び梁 <input type="checkbox"/> 外壁及び軒裏 <input type="checkbox"/> バルコニー及び共用廊下 <input type="checkbox"/> 内壁 <input type="checkbox"/> 天井 <input type="checkbox"/> 小屋組（下屋部分を含む） <input type="checkbox"/> 蟻害 <input type="checkbox"/> 腐朽等 <input type="checkbox"/> 鉄筋探査 <input type="checkbox"/> コンクリート圧縮強度

雨水	<input type="checkbox"/> 外壁 <input type="checkbox"/> 軒裏 <input type="checkbox"/> バルコニー及び共用廊下 <input type="checkbox"/> 内壁 <input type="checkbox"/> 天井 <input type="checkbox"/> 小屋組 <input type="checkbox"/> 屋根			
	<input type="checkbox"/> 給水・給湯管 <input type="checkbox"/> 排水管 <input type="checkbox"/> 換気ダクト <input type="checkbox"/> 給排水・電気・ガス設備	備考	• 鎌などは見られませんでした。

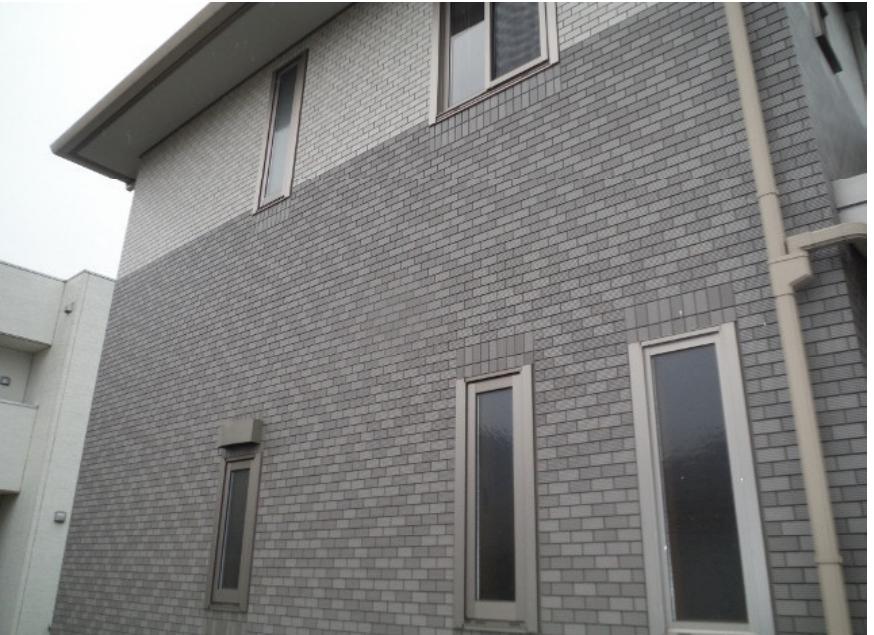
部位（木造（鉄骨造も含む））		劣化事象等（□有り ■無し □調査できなかった）□対象部位なし		
	<input type="checkbox"/> 全景 <input type="checkbox"/> 住棟名(共同住宅等の場合)			写真番号 11
構造	<input type="checkbox"/> 基礎 <input type="checkbox"/> 土台・床組 <input type="checkbox"/> 床 <input type="checkbox"/> 柱及び梁 <input checked="" type="checkbox"/> 外壁及び軒裏 <input type="checkbox"/> バルコニー及び共用廊下 <input type="checkbox"/> 内壁 <input type="checkbox"/> 天井 <input type="checkbox"/> 小屋組（下屋部分を含む） <input type="checkbox"/> 蟻害 <input type="checkbox"/> 腐朽等 <input type="checkbox"/> 鉄筋探査 <input type="checkbox"/> コンクリート圧縮強度

雨水	<input type="checkbox"/> 外壁 <input type="checkbox"/> 軒裏 <input type="checkbox"/> バルコニー及び共用廊下 <input type="checkbox"/> 内壁 <input type="checkbox"/> 天井 <input type="checkbox"/> 小屋組 <input type="checkbox"/> 屋根			
	<input type="checkbox"/> 給水・給湯管 <input type="checkbox"/> 排水管 <input type="checkbox"/> 換気ダクト <input type="checkbox"/> 給排水・電気・ガス設備	備考	• 外壁タイル、割れなどは見られませんでした。

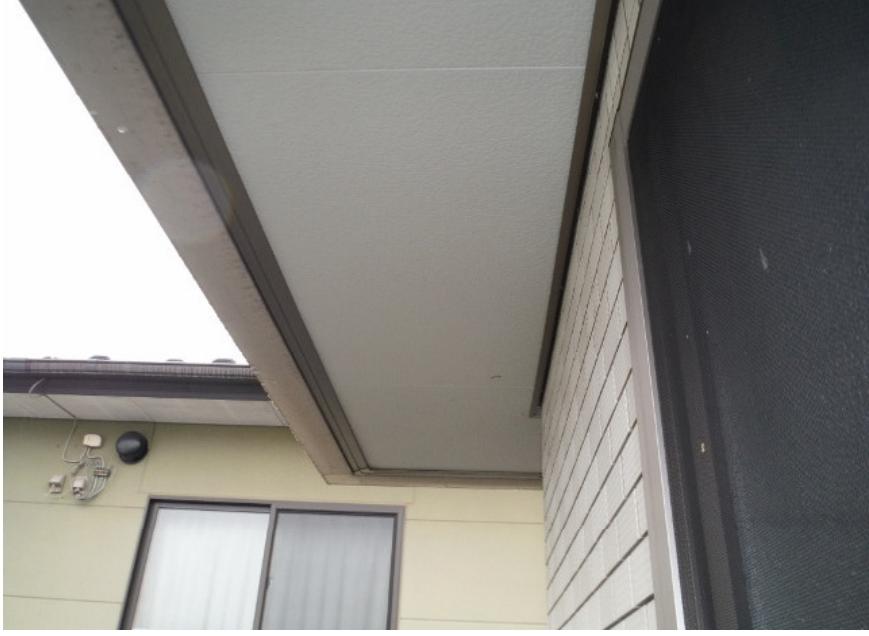
部位（木造（鉄骨造も含む））		劣化事象等（□有り ■無し □調査できなかった）□対象部位なし		
	<input type="checkbox"/> 全景 <input type="checkbox"/> 住棟名(共同住宅等の場合)			写真番号 12
構造	<input type="checkbox"/> 基礎 <input type="checkbox"/> 土台・床組 <input type="checkbox"/> 床 <input type="checkbox"/> 柱及び梁 <input checked="" type="checkbox"/> 外壁及び軒裏 <input type="checkbox"/> バルコニー及び共用廊下 <input type="checkbox"/> 内壁 <input type="checkbox"/> 天井 <input type="checkbox"/> 小屋組（下屋部分を含む） <input type="checkbox"/> 蟻害 <input type="checkbox"/> 腐朽等 <input type="checkbox"/> 鉄筋探査 <input type="checkbox"/> コンクリート圧縮強度

雨水	<input type="checkbox"/> 外壁 <input type="checkbox"/> 軒裏 <input type="checkbox"/> バルコニー及び共用廊下 <input type="checkbox"/> 内壁 <input type="checkbox"/> 天井 <input type="checkbox"/> 小屋組 <input type="checkbox"/> 屋根			
	<input type="checkbox"/> 給水・給湯管 <input type="checkbox"/> 排水管 <input type="checkbox"/> 換気ダクト <input type="checkbox"/> 給排水・電気・ガス設備	備考	• 軒裏、劣化等は見られませんでした。

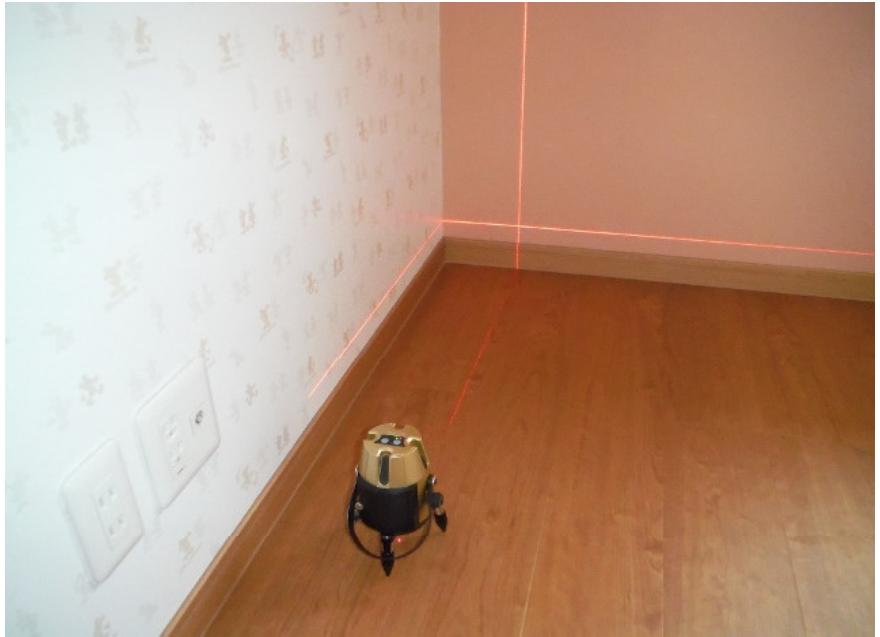
15
雨水	<input type="checkbox"/> 外壁 <input type="checkbox"/> 軒裏 <input type="checkbox"/> バルコニー及び共用廊下 <input type="checkbox"/> 内壁 <input type="checkbox"/> 天井 <input type="checkbox"/> 小屋組 <input type="checkbox"/> 屋根			
	<input type="checkbox"/> 給水・給湯管 <input type="checkbox"/> 排水管 <input type="checkbox"/> 換気ダクト <input type="checkbox"/> 給排水・電気・ガス設備	備考	<ul style="list-style-type: none"> レーザー水平器により壁の傾斜を計測しました。

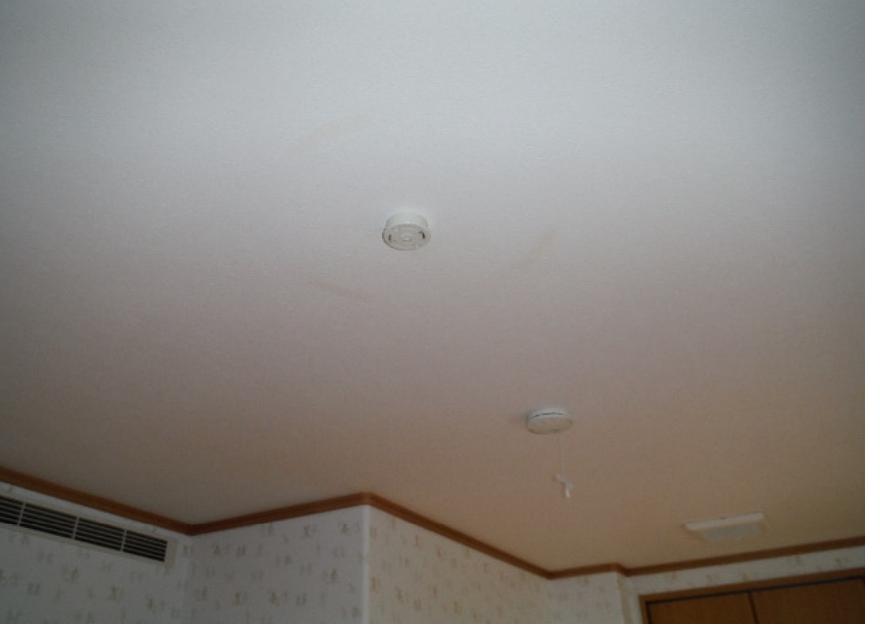
16
雨水	<input type="checkbox"/> 外壁 <input type="checkbox"/> 軒裏 <input type="checkbox"/> バルコニー及び共用廊下 <input type="checkbox"/> 内壁 <input type="checkbox"/> 天井 <input type="checkbox"/> 小屋組 <input type="checkbox"/> 屋根			
	<input type="checkbox"/> 給水・給湯管 <input type="checkbox"/> 排水管 <input type="checkbox"/> 換気ダクト <input type="checkbox"/> 給排水・電気・ガス設備	備考	<ul style="list-style-type: none"> 天井面は特に劣化等は見られません。 火災警報器が設置されています。（作動確認は未実施）

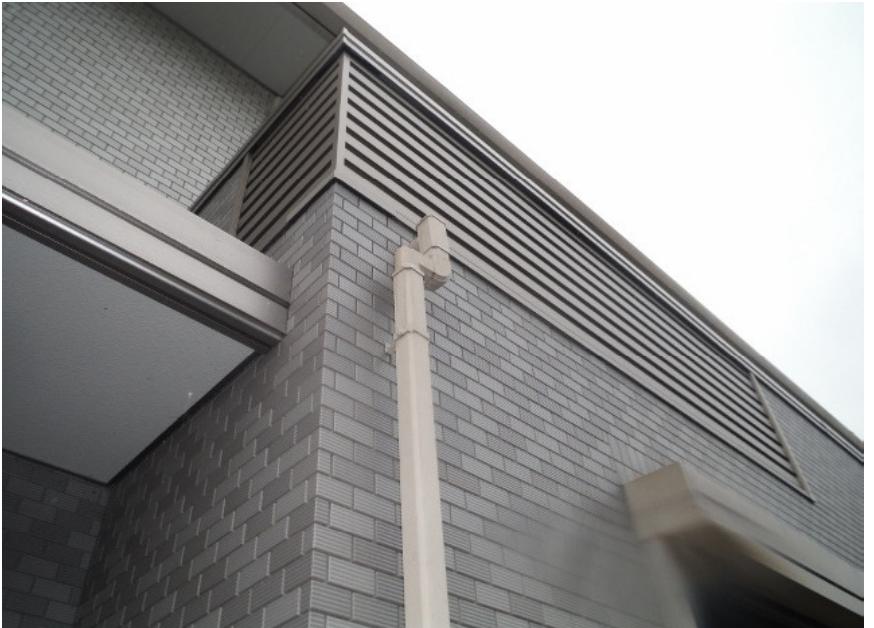
部位（木造（鉄骨造も含む））		劣化事象等（□有り ■無し □調査できなかった）□対象部位なし		
	<input type="checkbox"/> 全景 <input type="checkbox"/> 住棟名(共同住宅等の場合)			写真番号 19
構造	<input type="checkbox"/> 基礎 <input type="checkbox"/> 土台・床組 <input type="checkbox"/> 床 <input type="checkbox"/> 柱及び梁 <input type="checkbox"/> 外壁及び軒裏 <input type="checkbox"/> バルコニー及び共用廊下 <input type="checkbox"/> 内壁 <input type="checkbox"/> 天井 <input type="checkbox"/> 小屋組（下屋部分を含む） <input type="checkbox"/> 蟻害 <input type="checkbox"/> 腐朽等 <input type="checkbox"/> 鉄筋探査 <input type="checkbox"/> コンクリート圧縮強度

雨水	<input checked="" type="checkbox"/> 外壁 <input type="checkbox"/> 軒裏 <input type="checkbox"/> バルコニー及び共用廊下 <input type="checkbox"/> 内壁 <input type="checkbox"/> 天井 <input type="checkbox"/> 小屋組 <input type="checkbox"/> 屋根			
	<input type="checkbox"/> 給水・給湯管 <input type="checkbox"/> 排水管 <input type="checkbox"/> 換気ダクト <input type="checkbox"/> 給排水・電気・ガス設備	備考	• 外壁廻り、特に問題ありませんでした。

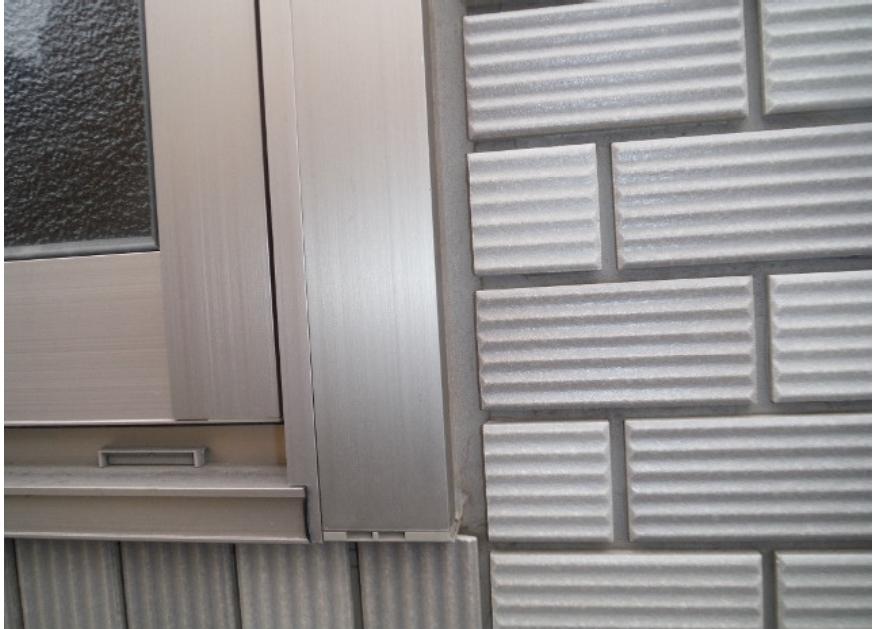
雨水	<input checked="" type="checkbox"/> 外壁 <input type="checkbox"/> 軒裏 <input type="checkbox"/> バルコニー及び共用廊下 <input type="checkbox"/> 内壁 <input type="checkbox"/> 天井 <input type="checkbox"/> 小屋組 <input type="checkbox"/> 屋根			
	<input type="checkbox"/> 給水・給湯管 <input type="checkbox"/> 排水管 <input type="checkbox"/> 換気ダクト <input type="checkbox"/> 給排水・電気・ガス設備	備考	• 外壁サッシ廻りのシーリング等、特に問題ありませんでした。

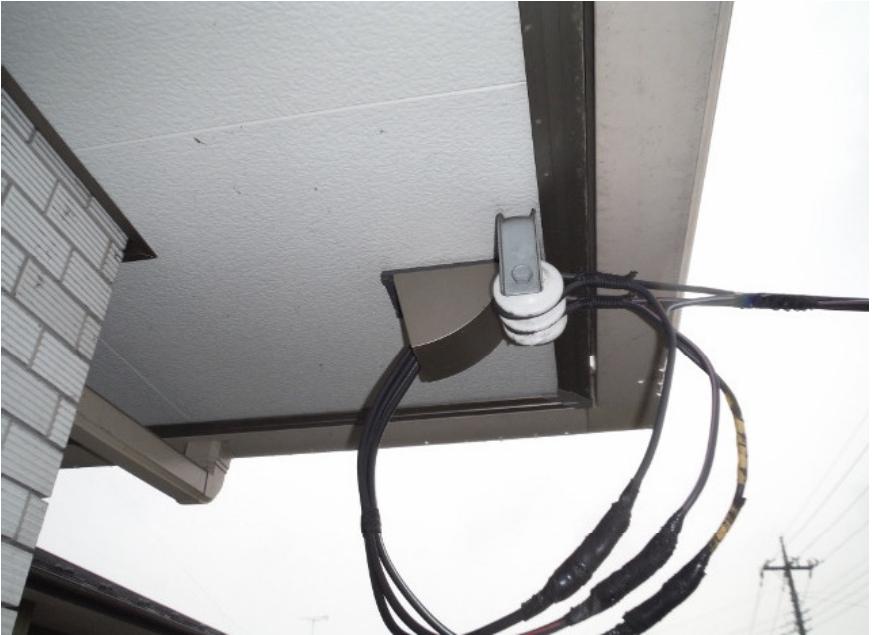
雨水	<input type="checkbox"/> 外壁 <input checked="" type="checkbox"/> 軒裏 <input type="checkbox"/> バルコニー及び共用廊下 <input type="checkbox"/> 内壁 <input type="checkbox"/> 天井 <input type="checkbox"/> 小屋組 <input type="checkbox"/> 屋根			
	<input type="checkbox"/> 給水・給湯管 <input type="checkbox"/> 排水管 <input type="checkbox"/> 換気ダクト <input type="checkbox"/> 給排水・電気・ガス設備	備考	・ 軒裏、雨シミ跡などはなく、特に問題ありませんでした。

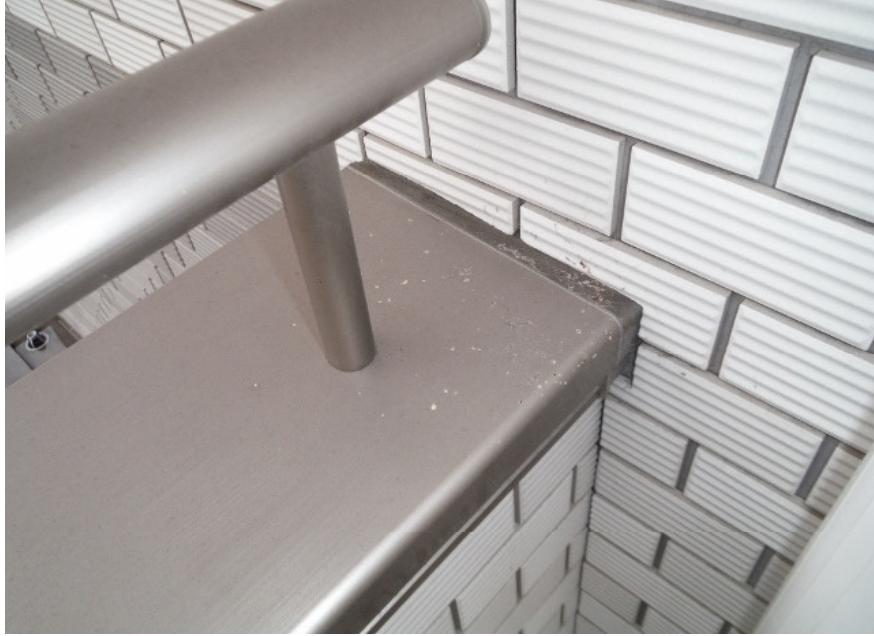
雨水	<input type="checkbox"/> 外壁 <input type="checkbox"/> 軒裏 <input checked="" type="checkbox"/> バルコニー及び共用廊下 <input type="checkbox"/> 内壁 <input type="checkbox"/> 天井 <input type="checkbox"/> 小屋組 <input type="checkbox"/> 屋根			
	<input type="checkbox"/> 給水・給湯管 <input type="checkbox"/> 排水管 <input type="checkbox"/> 換気ダクト <input type="checkbox"/> 給排水・電気・ガス設備	備考	・ バルコニー手摺、端部のシーリングに劣化などは見られませんでした。

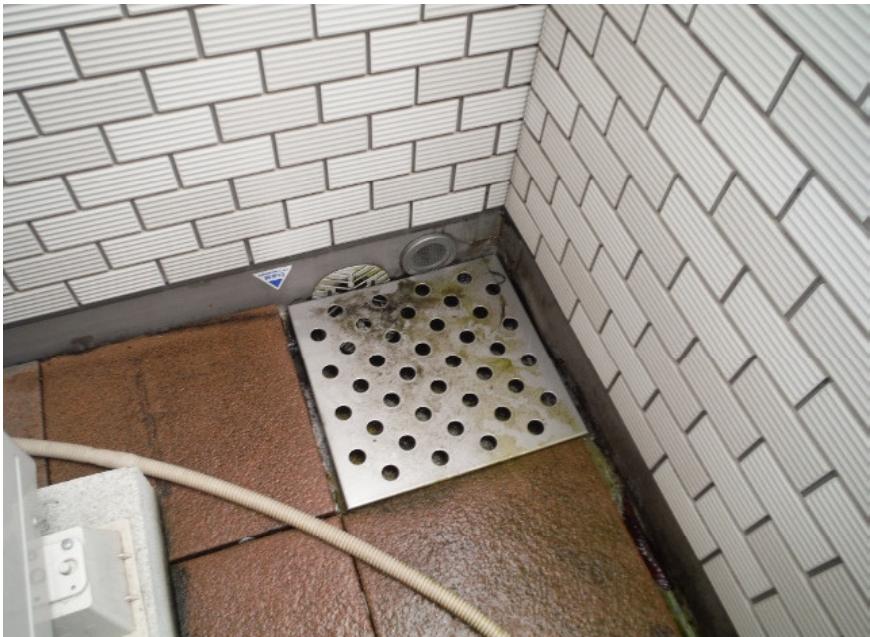
雨水	<input type="checkbox"/> 外壁 <input type="checkbox"/> 軒裏 <input checked="" type="checkbox"/> バルコニー及び共用廊下 <input type="checkbox"/> 内壁 <input type="checkbox"/> 天井 <input type="checkbox"/> 小屋組 <input type="checkbox"/> 屋根			
	<input type="checkbox"/> 給水・給湯管 <input type="checkbox"/> 排水管 <input type="checkbox"/> 換気ダクト <input type="checkbox"/> 給排水・電気・ガス設備	備考	• バルコニー排水口とオーバーフロー管確認しました。

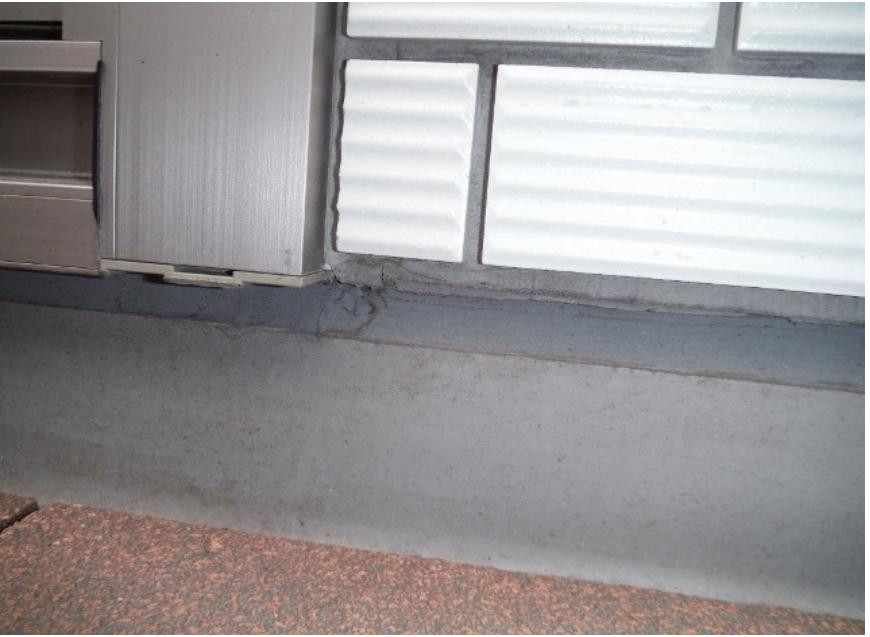
雨水	<input type="checkbox"/> 外壁 <input type="checkbox"/> 軒裏 <input checked="" type="checkbox"/> バルコニー及び共用廊下 <input type="checkbox"/> 内壁 <input type="checkbox"/> 天井 <input type="checkbox"/> 小屋組 <input type="checkbox"/> 屋根			
	<input type="checkbox"/> 給水・給湯管 <input type="checkbox"/> 排水管 <input type="checkbox"/> 換気ダクト <input type="checkbox"/> 給排水・電気・ガス設備	備考	• バルコニー、防水立上り押さえシーリングに劣化などはなく、特に問題ありませんでした。

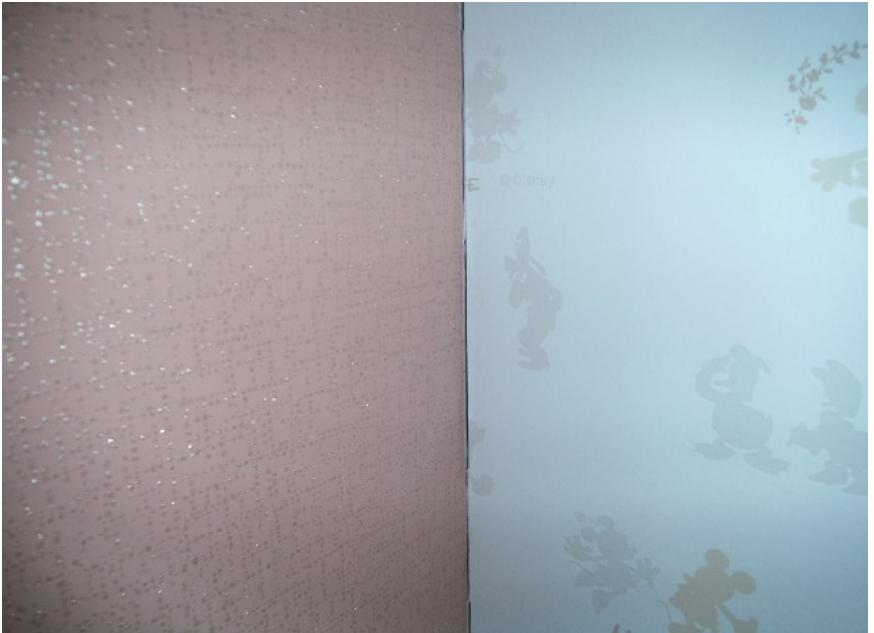
雨水	<input type="checkbox"/> 外壁 <input type="checkbox"/> 軒裏 <input type="checkbox"/> バルコニー及び共用廊下 <input checked="" type="checkbox"/> 内壁 <input type="checkbox"/> 天井 <input type="checkbox"/> 小屋組 <input type="checkbox"/> 屋根			
	<input type="checkbox"/> 給水・給湯管 <input type="checkbox"/> 排水管 <input type="checkbox"/> 換気ダクト <input type="checkbox"/> 給排水・電気・ガス設備	備考	<ul style="list-style-type: none"> 入隅部に隙間が見られますが、クロスの貼分けによるものと思われます。雨漏れ跡や湿気などはありませんでした。

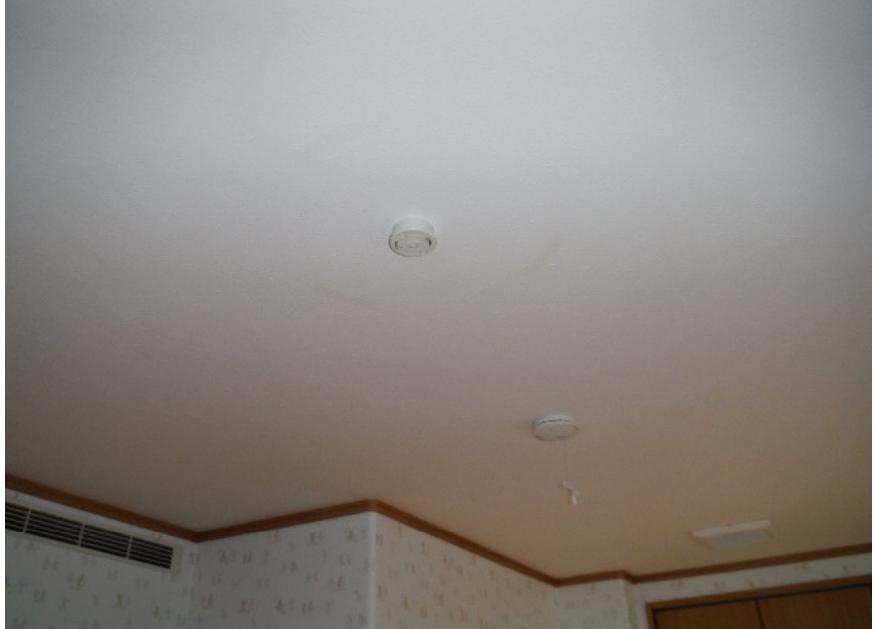
雨水	<input type="checkbox"/> 外壁 <input type="checkbox"/> 軒裏 <input type="checkbox"/> バルコニー及び共用廊下 <input type="checkbox"/> 内壁 <input checked="" type="checkbox"/> 天井 <input type="checkbox"/> 小屋組 <input type="checkbox"/> 屋根			
	<input type="checkbox"/> 給水・給湯管 <input type="checkbox"/> 排水管 <input type="checkbox"/> 換気ダクト <input type="checkbox"/> 給排水・電気・ガス設備	備考	<ul style="list-style-type: none"> 天井、特に問題ありませんでした。

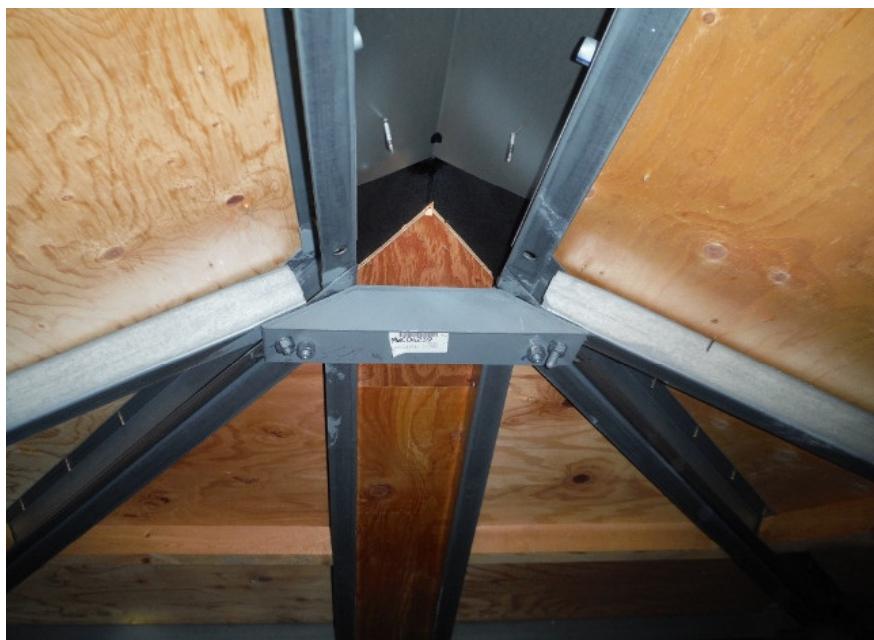
雨水	<input type="checkbox"/> 外壁 <input type="checkbox"/> 軒裏 <input type="checkbox"/> バルコニー及び共用廊下 <input type="checkbox"/> 内壁 <input type="checkbox"/> 天井 <input checked="" type="checkbox"/> 小屋組 <input type="checkbox"/> 屋根			
	<input type="checkbox"/> 給水・給湯管 <input type="checkbox"/> 排水管 <input type="checkbox"/> 換気ダクト <input type="checkbox"/> 給排水・電気・ガス設備	備考	• 小屋組み、錆や雨漏れ跡は見られませんでした。

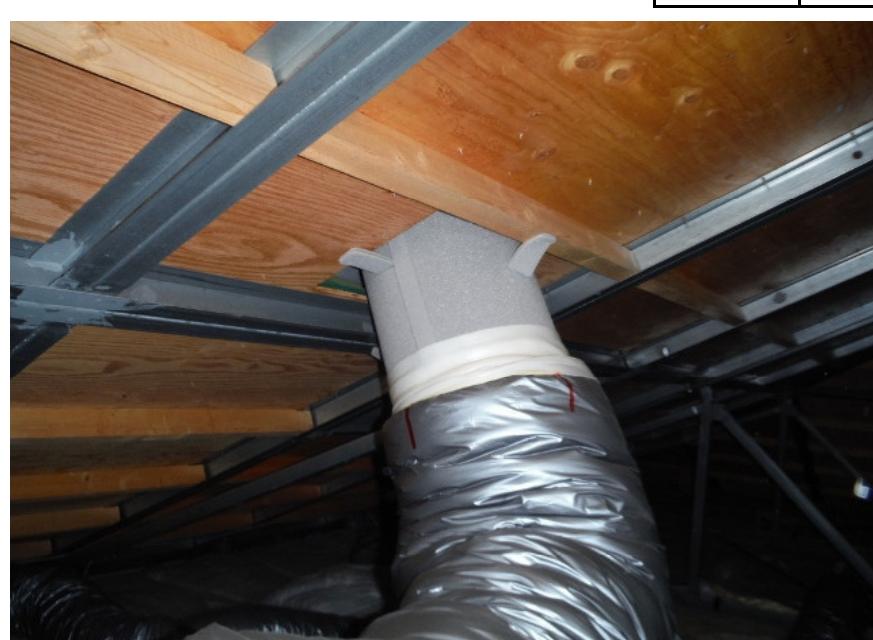
雨水	<input type="checkbox"/> 外壁 <input type="checkbox"/> 軒裏 <input type="checkbox"/> バルコニー及び共用廊下 <input type="checkbox"/> 内壁 <input type="checkbox"/> 天井 <input checked="" type="checkbox"/> 小屋組 <input type="checkbox"/> 屋根			
	<input type="checkbox"/> 給水・給湯管 <input type="checkbox"/> 排水管 <input type="checkbox"/> 換気ダクト <input type="checkbox"/> 給排水・電気・ガス設備	備考	• 屋根ダクト貫通部、雨漏れ跡などは見られませんでした。

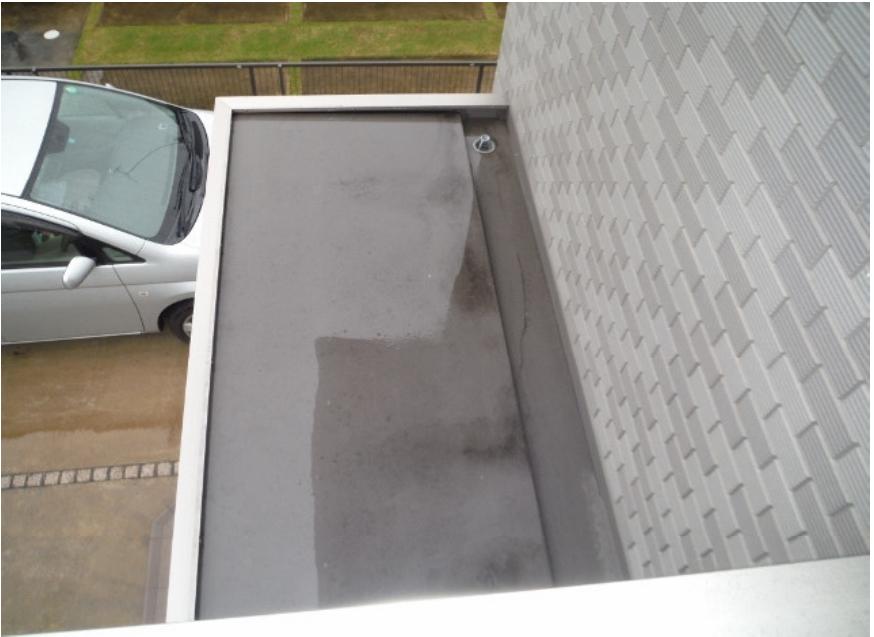
29
雨水	<input type="checkbox"/> 外壁 <input type="checkbox"/> 軒裏 <input type="checkbox"/> バルコニー及び共用廊下 <input type="checkbox"/> 内壁 <input type="checkbox"/> 天井 <input type="checkbox"/> 小屋組 <input checked="" type="checkbox"/> 屋根			
	<input type="checkbox"/> 給水・給湯管 <input type="checkbox"/> 排水管 <input type="checkbox"/> 換気ダクト <input type="checkbox"/> 給排水・電気・ガス設備	備考	<ul style="list-style-type: none"> ・ポーチ屋根、防水や排水など問題ありませんでした。

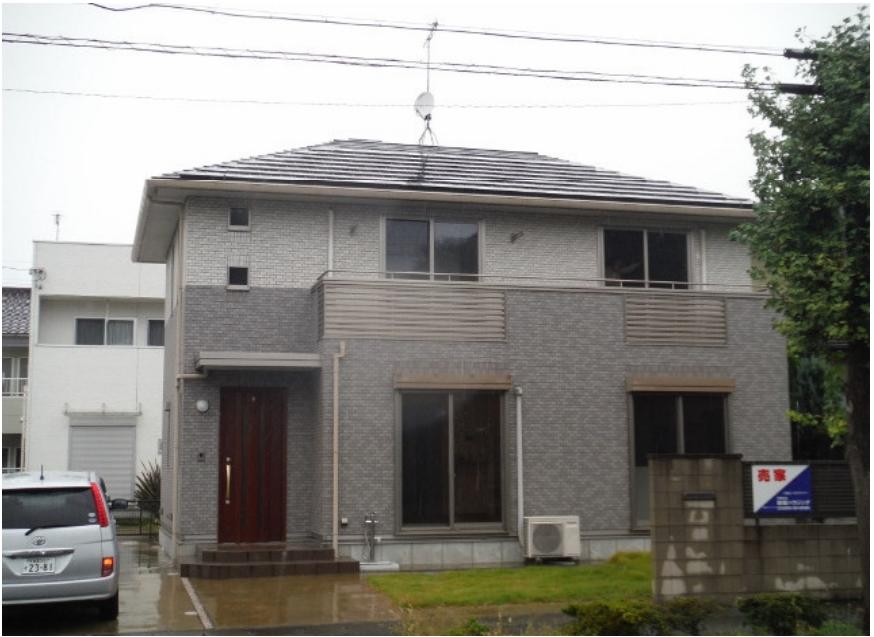
30
雨水	<input type="checkbox"/> 外壁 <input type="checkbox"/> 軒裏 <input type="checkbox"/> バルコニー及び共用廊下 <input type="checkbox"/> 内壁 <input type="checkbox"/> 天井 <input type="checkbox"/> 小屋組 <input checked="" type="checkbox"/> 屋根			
	<input type="checkbox"/> 給水・給湯管 <input type="checkbox"/> 排水管 <input type="checkbox"/> 換気ダクト <input type="checkbox"/> 給排水・電気・ガス設備	備考	<ul style="list-style-type: none"> ・外部から屋根の仕上げについてはほとんど確認できませんでした。

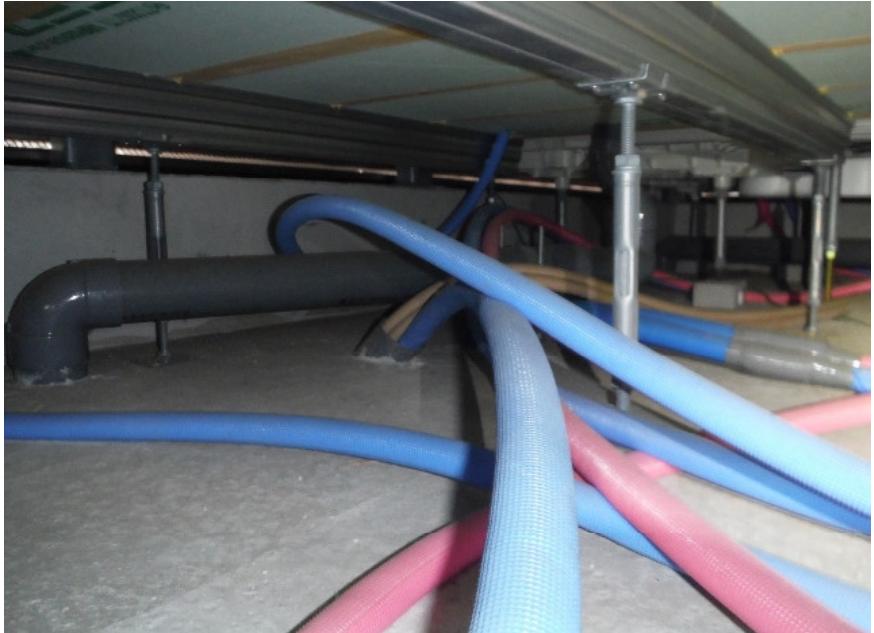
雨水	<input type="checkbox"/> 外壁 <input type="checkbox"/> 軒裏 <input type="checkbox"/> バルコニー及び共用廊下 <input type="checkbox"/> 内壁 <input type="checkbox"/> 天井 <input type="checkbox"/> 小屋組 <input type="checkbox"/> 屋根			
	<input checked="" type="checkbox"/> 給水・給湯管 <input type="checkbox"/> 排水管 <input type="checkbox"/> 換気ダクト <input type="checkbox"/> 給排水・電気・ガス設備	備考	• 通水による確認はできませんでしたが、床下に漏水跡などは見られませんでした。

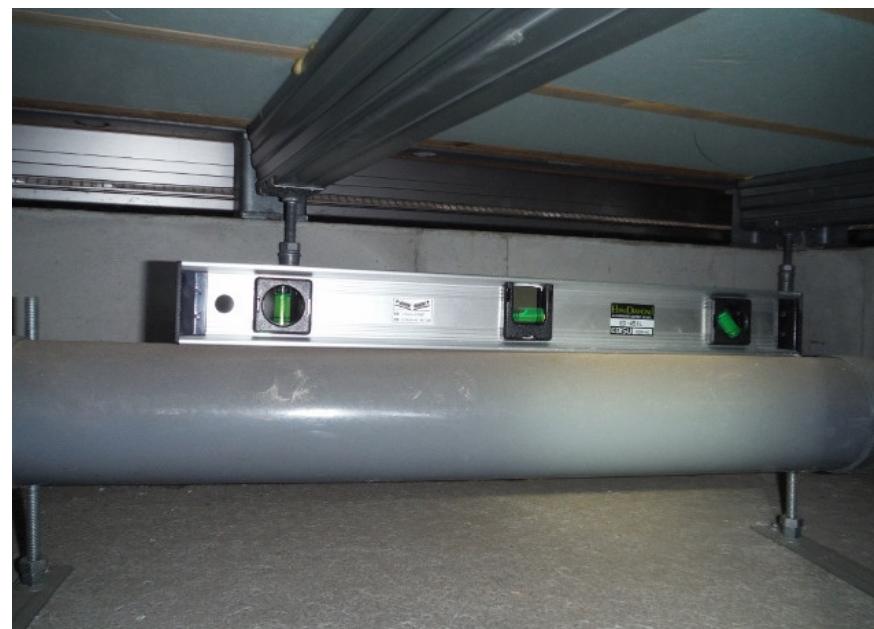
雨水	<input type="checkbox"/> 外壁 <input type="checkbox"/> 軒裏 <input type="checkbox"/> バルコニー及び共用廊下 <input type="checkbox"/> 内壁 <input type="checkbox"/> 天井 <input type="checkbox"/> 小屋組 <input type="checkbox"/> 屋根			
	<input type="checkbox"/> 給水・給湯管 <input checked="" type="checkbox"/> 排水管 <input type="checkbox"/> 換気ダクト <input type="checkbox"/> 給排水・電気・ガス設備	備考	• 排水管、水平器により配管勾配を確認しました。

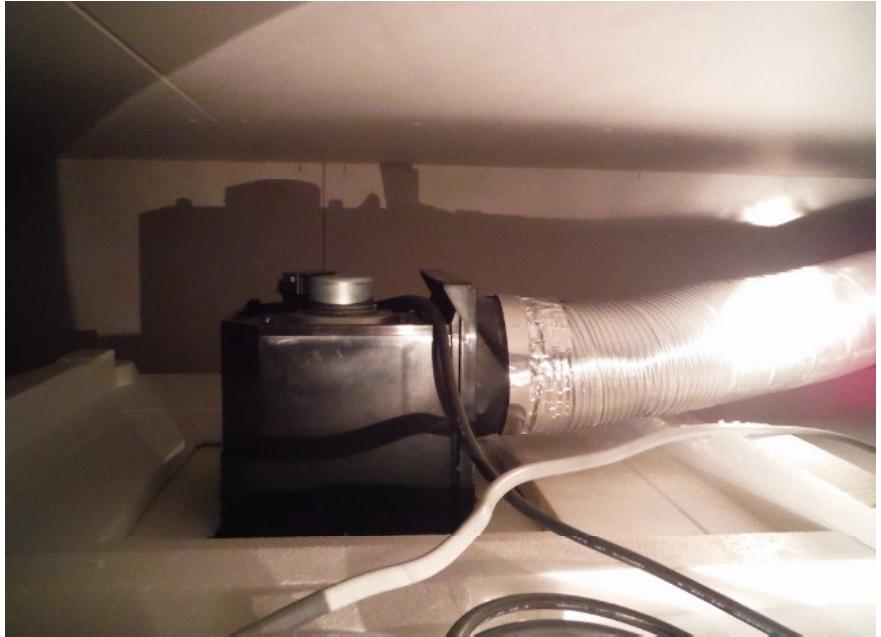
雨水	<input type="checkbox"/> 外壁 <input type="checkbox"/> 軒裏 <input type="checkbox"/> バルコニー及び共用廊下 <input type="checkbox"/> 内壁 <input type="checkbox"/> 天井 <input type="checkbox"/> 小屋組 <input type="checkbox"/> 屋根			
	<input type="checkbox"/> 給水・給湯管 <input type="checkbox"/> 排水管 <input checked="" type="checkbox"/> 換気ダクト <input type="checkbox"/> 給排水・電気・ガス設備	備考	• ユニットバス換気扇のダクトつなぎ込みを確認しました。

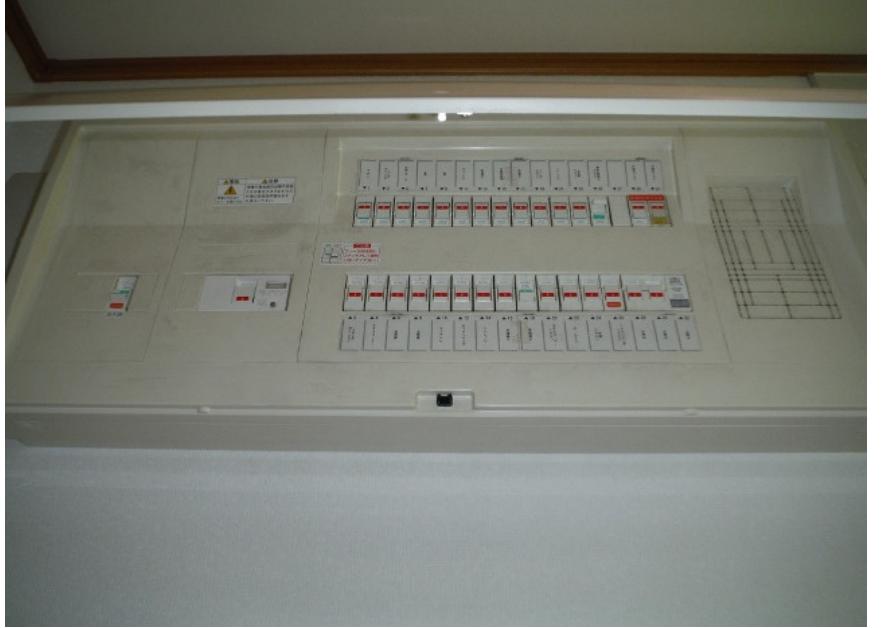
雨水	<input type="checkbox"/> 外壁 <input type="checkbox"/> 軒裏 <input type="checkbox"/> バルコニー及び共用廊下 <input type="checkbox"/> 内壁 <input type="checkbox"/> 天井 <input type="checkbox"/> 小屋組 <input type="checkbox"/> 屋根			
	<input type="checkbox"/> 給水・給湯管 <input type="checkbox"/> 排水管 <input type="checkbox"/> 換気ダクト <input checked="" type="checkbox"/> 給排水・電気・ガス設備	備考	• 分電盤を確認しました。

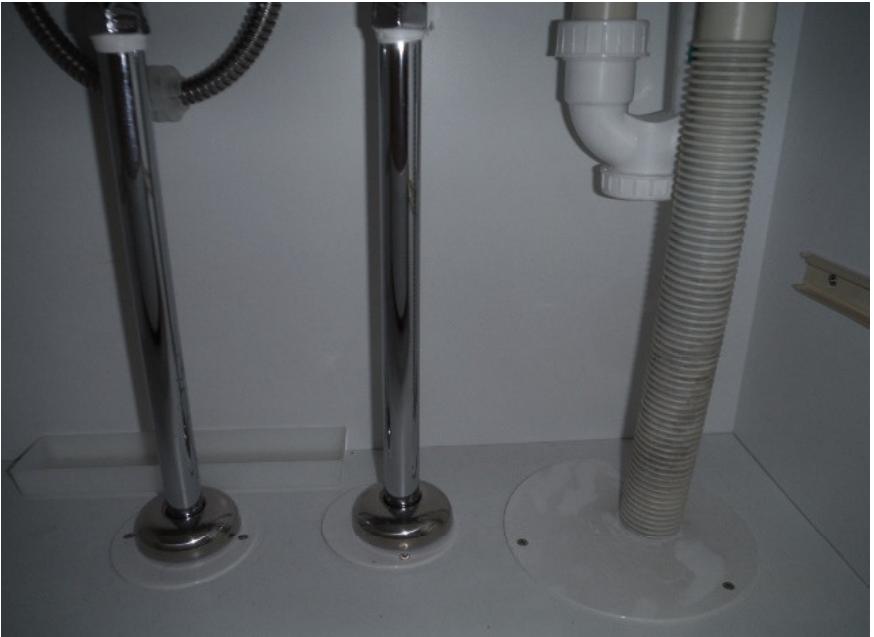
雨水	<input type="checkbox"/> 外壁 <input type="checkbox"/> 軒裏 <input type="checkbox"/> バルコニー及び共用廊下 <input type="checkbox"/> 内壁 <input type="checkbox"/> 天井 <input type="checkbox"/> 小屋組 <input type="checkbox"/> 屋根			
	<input type="checkbox"/> 給水・給湯管 <input type="checkbox"/> 排水管 <input type="checkbox"/> 換気ダクト <input checked="" type="checkbox"/> 給排水・電気・ガス設備	備考	• 通水による確認はできませんでしたが、キッチンや洗面など特に漏水跡などは見られませんでした。

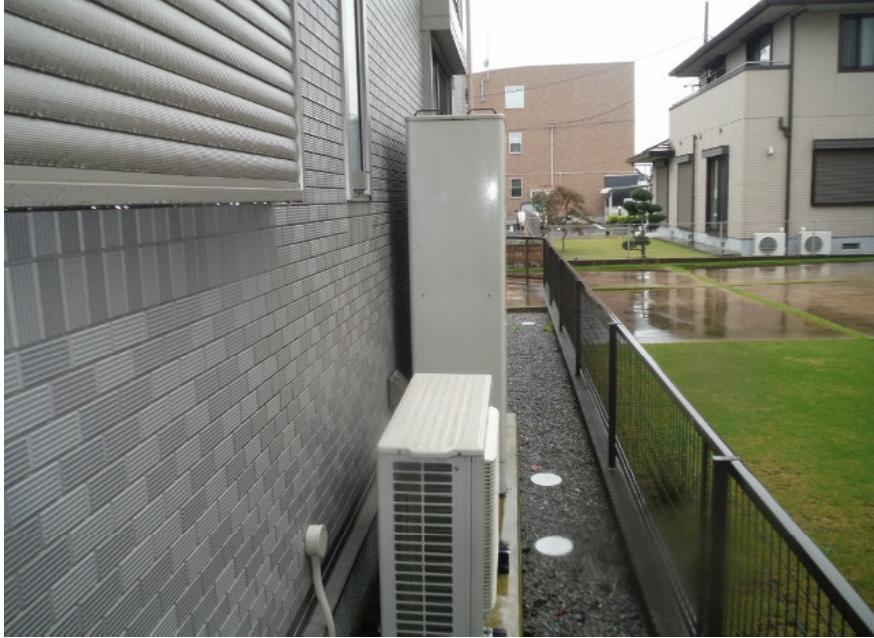
雨水	<input type="checkbox"/> 外壁 <input type="checkbox"/> 軒裏 <input type="checkbox"/> バルコニー及び共用廊下 <input type="checkbox"/> 内壁 <input type="checkbox"/> 天井 <input type="checkbox"/> 小屋組 <input type="checkbox"/> 屋根			
	<input type="checkbox"/> 給水・給湯管 <input type="checkbox"/> 排水管 <input type="checkbox"/> 換気ダクト <input checked="" type="checkbox"/> 給排水・電気・ガス設備	備考	• エコキュート型番を調べたところ、5本脚のため倒れにくい仕様です。 (動作確認及び脚部のアンカー留めについては未確認)

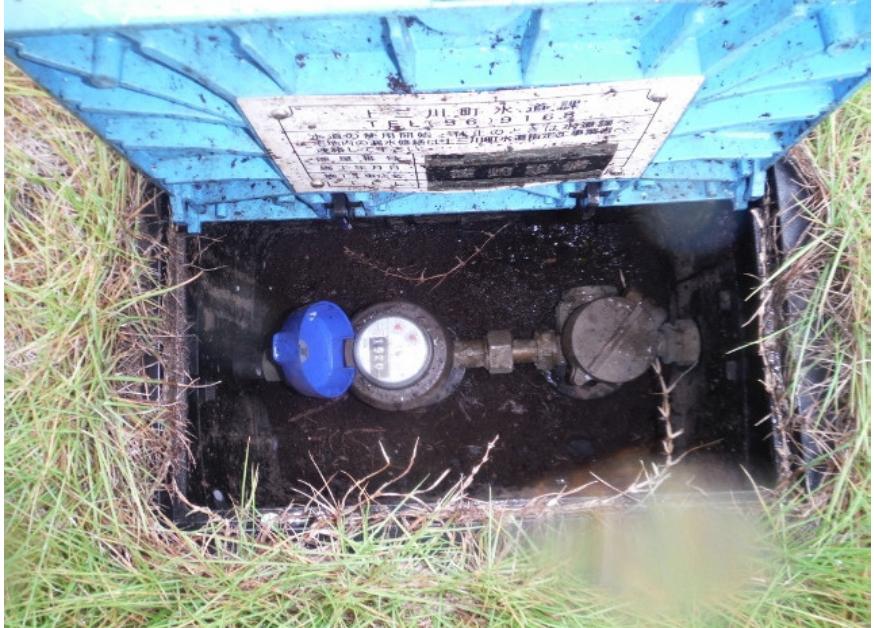
雨水	<input type="checkbox"/> 外壁 <input type="checkbox"/> 軒裏 <input type="checkbox"/> バルコニー及び共用廊下 <input type="checkbox"/> 内壁 <input type="checkbox"/> 天井 <input type="checkbox"/> 小屋組 <input type="checkbox"/> 屋根			
	<input type="checkbox"/> 給水・給湯管 <input type="checkbox"/> 排水管 <input type="checkbox"/> 換気ダクト <input type="checkbox"/> 給排水・電気・ガス設備	備考	<ul style="list-style-type: none"> 水道引込み、開栓していなかったため漏水の確認はできませんでした。

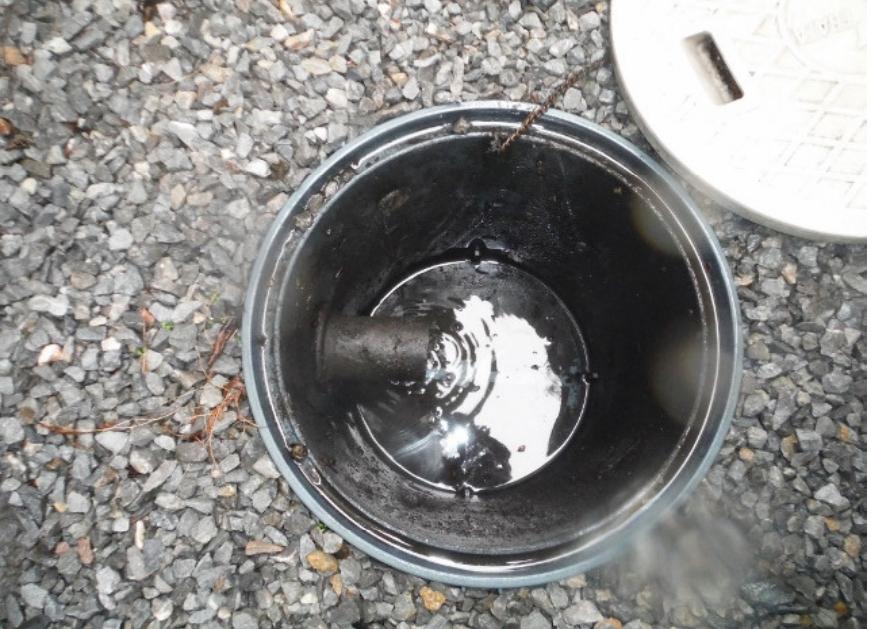
雨水	<input type="checkbox"/> 外壁 <input type="checkbox"/> 軒裏 <input type="checkbox"/> バルコニー及び共用廊下 <input type="checkbox"/> 内壁 <input type="checkbox"/> 天井 <input type="checkbox"/> 小屋組 <input type="checkbox"/> 屋根			
	<input type="checkbox"/> 給水・給湯管 <input type="checkbox"/> 排水管 <input type="checkbox"/> 換気ダクト <input type="checkbox"/> 給排水・電気・ガス設備	備考	<ul style="list-style-type: none"> 雨水は浸透樹のため大雨の時などオーバーフローすることがあります。
