住宅診断報告書

既存住宅状況調査 調査報告書

調査実施日	平成29年10月16日	時刻	13 : 30 ~ 16 : 30	作成日	平成29年10月23日
建物名称					様邸
調査依頼主	会社名・担当者				
調査立会者	会社名・担当者

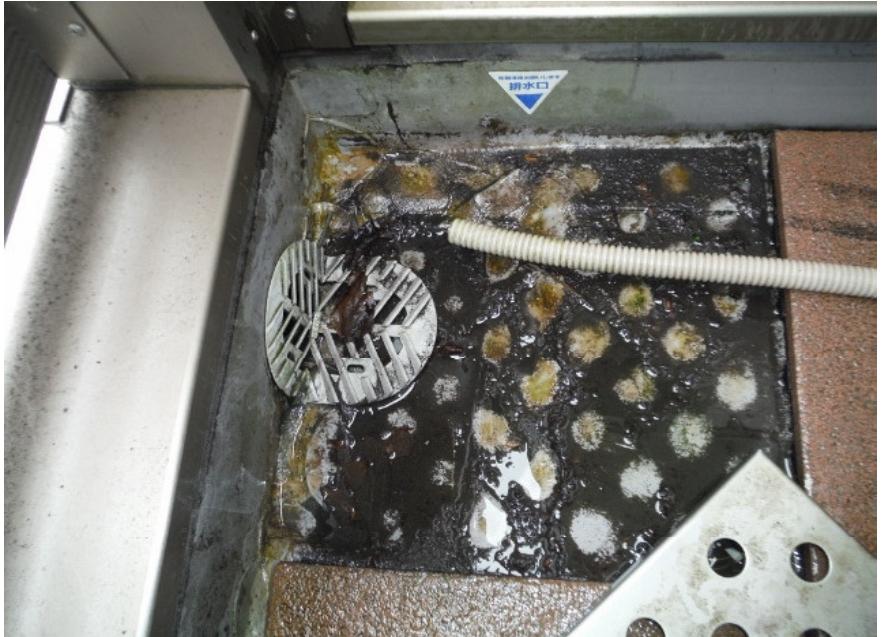
雨水	<input type="checkbox"/> 外壁 <input type="checkbox"/> 軒裏 <input type="checkbox"/> バルコニー及び共用廊下 <input type="checkbox"/> 内壁 <input type="checkbox"/> 天井 <input type="checkbox"/> 小屋組 <input type="checkbox"/> 屋根		
	<input type="checkbox"/> 給水・給湯管 <input type="checkbox"/> 排水管 <input type="checkbox"/> 換気ダクト <input type="checkbox"/> 給排水・電気・ガス設備	備考	<ul style="list-style-type: none"> バルコニーの排水口廻りに泥などが溜っています。排水口が詰まると雨漏れの原因になりますので、定期的に清掃することをお勧めします。

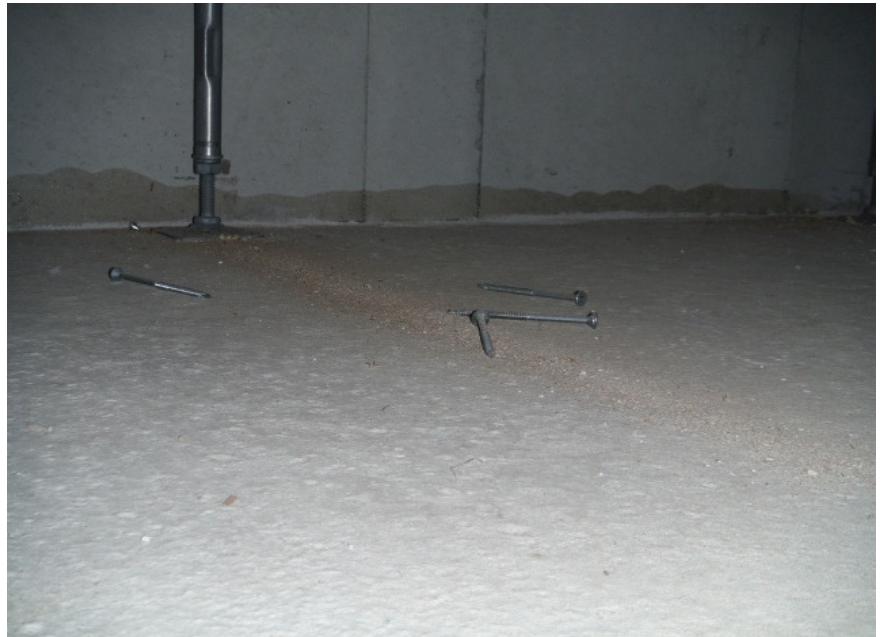
雨水	<input type="checkbox"/> 外壁 <input type="checkbox"/> 軒裏 <input type="checkbox"/> バルコニー及び共用廊下 <input type="checkbox"/> 内壁 <input type="checkbox"/> 天井 <input type="checkbox"/> 小屋組 <input type="checkbox"/> 屋根		
	<input type="checkbox"/> 給水・給湯管 <input type="checkbox"/> 排水管 <input type="checkbox"/> 換気ダクト <input type="checkbox"/> 給排水・電気・ガス設備	備考	<ul style="list-style-type: none"> 床下にビスが落ちていました。 (施工時のものと思われます。)

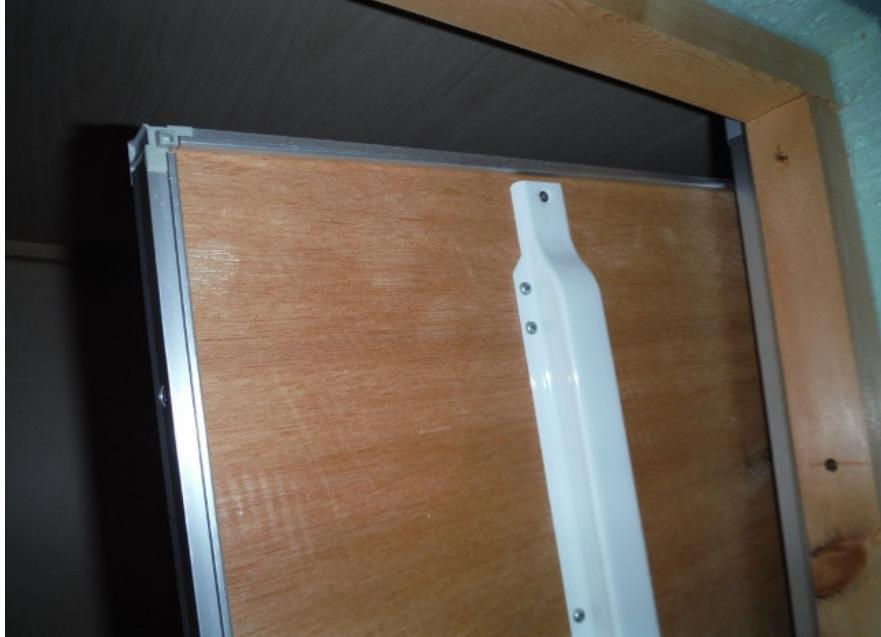
雨水	<input type="checkbox"/> 外壁 <input type="checkbox"/> 軒裏 <input type="checkbox"/> バルコニー及び共用廊下 <input type="checkbox"/> 内壁 <input type="checkbox"/> 天井 <input type="checkbox"/> 小屋組 <input type="checkbox"/> 屋根			
	<input type="checkbox"/> 給水・給湯管 <input type="checkbox"/> 排水管 <input type="checkbox"/> 換気ダクト <input type="checkbox"/> 給排水・電気・ガス設備	備考	<ul style="list-style-type: none"> 床下点検口部に断熱材がありません。 (断熱欠損があると結露を起こす可能性があります)

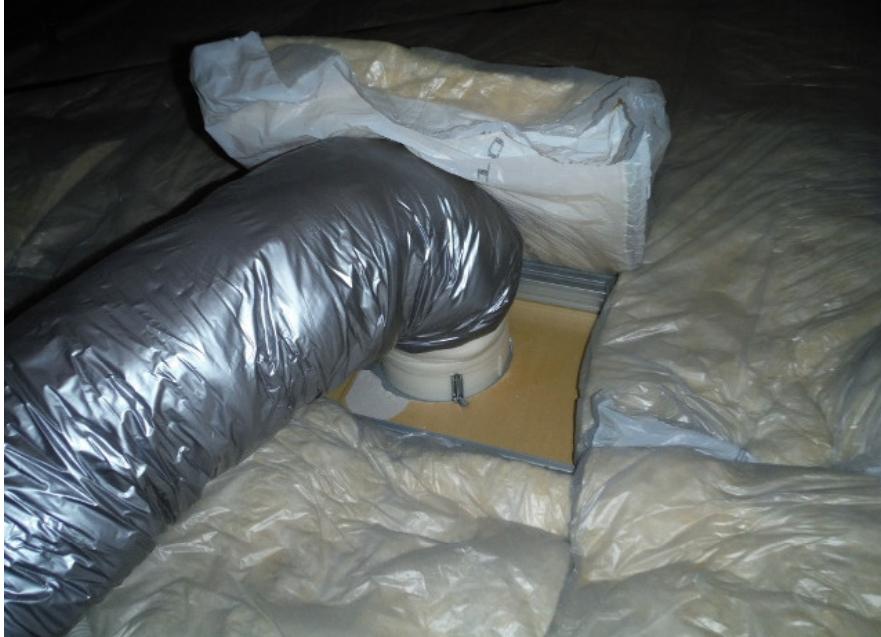
雨水	<input type="checkbox"/> 外壁 <input type="checkbox"/> 軒裏 <input type="checkbox"/> バルコニー及び共用廊下 <input type="checkbox"/> 内壁 <input type="checkbox"/> 天井 <input type="checkbox"/> 小屋組 <input type="checkbox"/> 屋根			
	<input type="checkbox"/> 給水・給湯管 <input type="checkbox"/> 排水管 <input type="checkbox"/> 換気ダクト <input type="checkbox"/> 給排水・電気・ガス設備	備考	<ul style="list-style-type: none"> ダクト周りの断熱材が欠損しています。 (断熱、防湿欠損があると結露を起こす可能性があります)
